建築研究協会誌

No.37

岡山県指定重要文化財 旧吹屋小学校校舎保存修理工事について

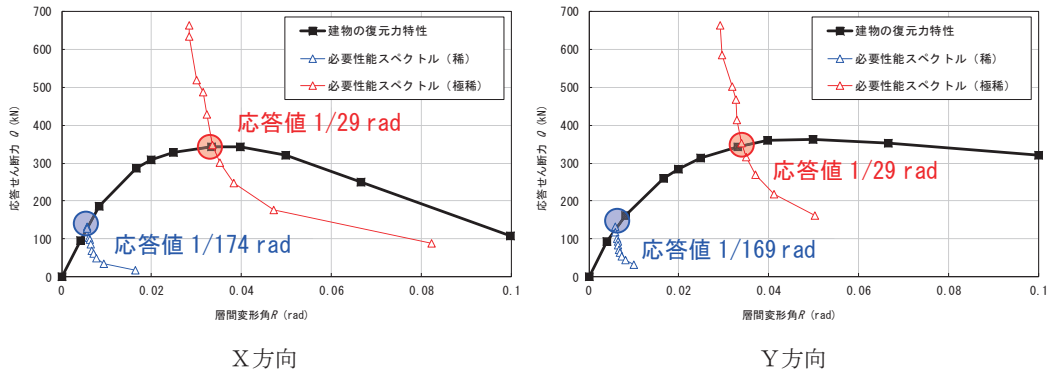
図8 東校舎・東廊下 補強後の耐震診断結果

表7 東校舎・東廊下 補強後の耐震診断結果

地震ケース		中地震動時		大地震動時	
		X方向（梁間）	Y方向（桁行）	X方向（梁間）	Y方向（桁行）
層間変形角 (rad)	1質点	1/174 機能維持	1/169 機能維持	1/29 非倒壊	1/29 非倒壊

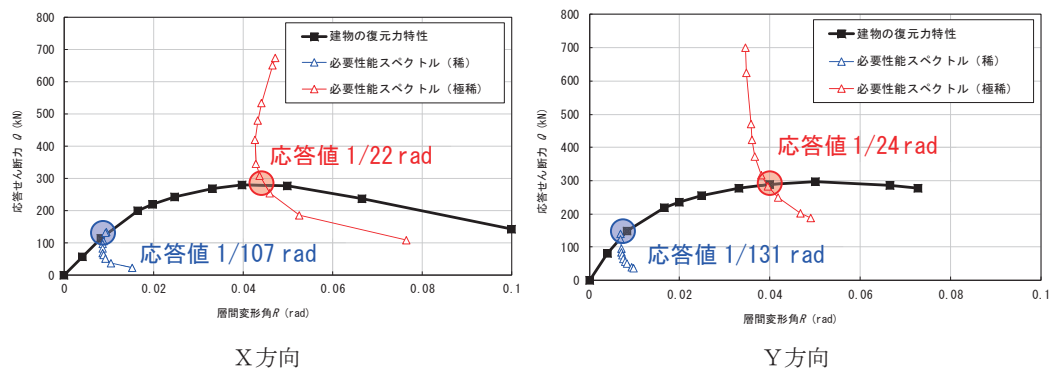
図9 西校舎・西廊下 補強後の耐震診断結果

西校舎・西廊下は大地震動時において、1質点時の応答変形角は、桁行方向（Y方向）で1/24rad、梁間方向（X方向）で1/22rad、部材の最大変形角は、桁行方向（Y方向）で1/16rad、梁間方向（X方向）で1/18rad という結果が得られ、これらの結果より、必要耐震性能の目標値を満足するものと判断した。中地震動時において梁間方向（X方向）の応答値が必要耐震性能の目標値を満足していないが、建物の倒壊の恐れが少ないとみられるため、問題なしとした。

表8 西校舎・西廊下 補強後の耐震診断結果

地震ケース		中地震動時		大地震動時	
		X方向（梁間）	Y方向（桁行）	X方向（梁間）	Y方向（桁行）
層間変形角 (rad)	1質点	1/107 機能損失 (小破)	1/131 機能維持	1/22 非倒壊	1/24 非倒壊

※ゴシック文字は必要耐震性能を満足しないことを示す
