# 京都市竹田火の見やぐら修理工事

## 第一章 竹田火の見やぐらの概要

#### 一 修理工事の概要

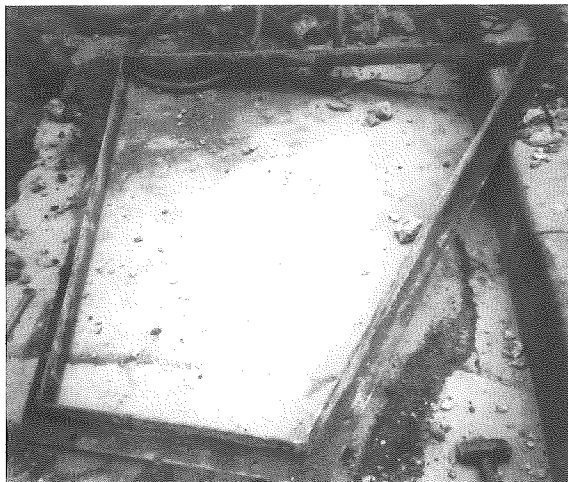
## 柱脚

柱の足元は、四隅を溶接止めした台形枠材の山形鋼 L-65×65×8mm と柱材を、かしめて普通ボルト M-6 で止め、さらに台形枠材はアンカーボルト 16Φ にてコンクリート基礎に連結していた。

現状の鋼材腐食状況を確認後、取替え鋼材はJIS規格品のSS400材、継ぎ手ボルトは当初リベット部をJIS規格品の高力ボルトS10Tとし、当初普通ボルト部は普通ボルトとした。柱脚部台形枠材を再利用したが、新たにベースプレート300×300×9を設けた。

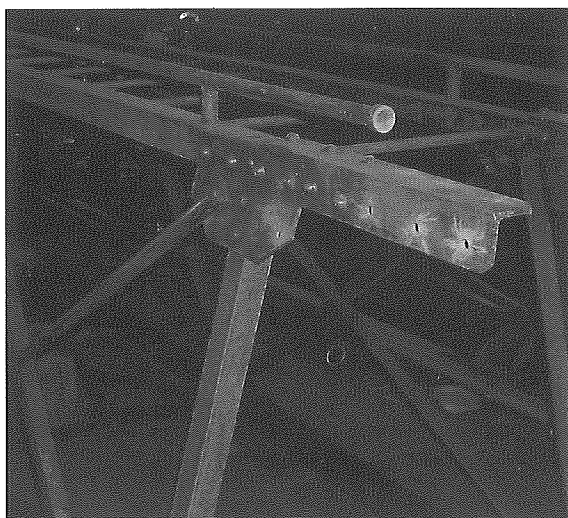
写真 鉄骨柱継手

柱の継手は、取付用山形鋼 L-90×90×7mm を、下柱材はリベットの 3113Φ で、上柱材は普通ボルト 3-M12 で接合していた。柱材と取付用山形鋼の角接触面は柱材を約 45 度に削り取っていた。

柱材とつなぎ材・方杖等の部材は、ガセットプレート厚 6mm を介し、柱側はリベットで、部材側は普通ボルト 2-M12 で接合していた。

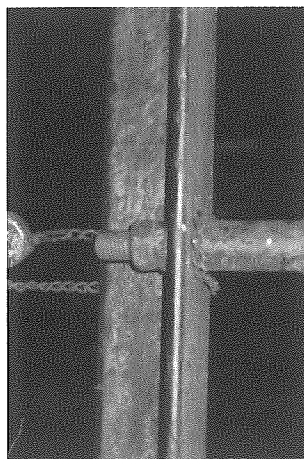
写真 トラップ取付部

トラップは、鋼管 17Φ を全ネジボルトで約 32cm 間隔にて鉄骨柱に取付けていた。手摺は、鋼管 27.2Φ を全ネジボルトで約 1.82m 間隔にて鉄骨柱に取付けていた。

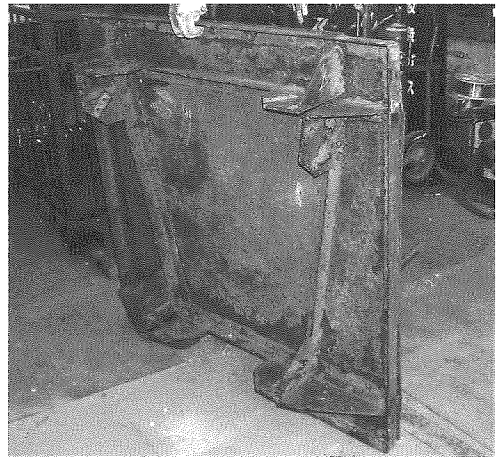
写真 やぐら部と鉄骨柱の接合部

やぐら床下地山形鋼 L-50×50×6～6.6mmをガセットプレート厚6mmを介し、普通ボルトM12で柱と接合していた。やぐら柱は、ガセットプレート厚6mmを介し、リベットの2113Φで床下地山形鋼と接合していた。
