建築研究協会誌

No.39

令和7年10月

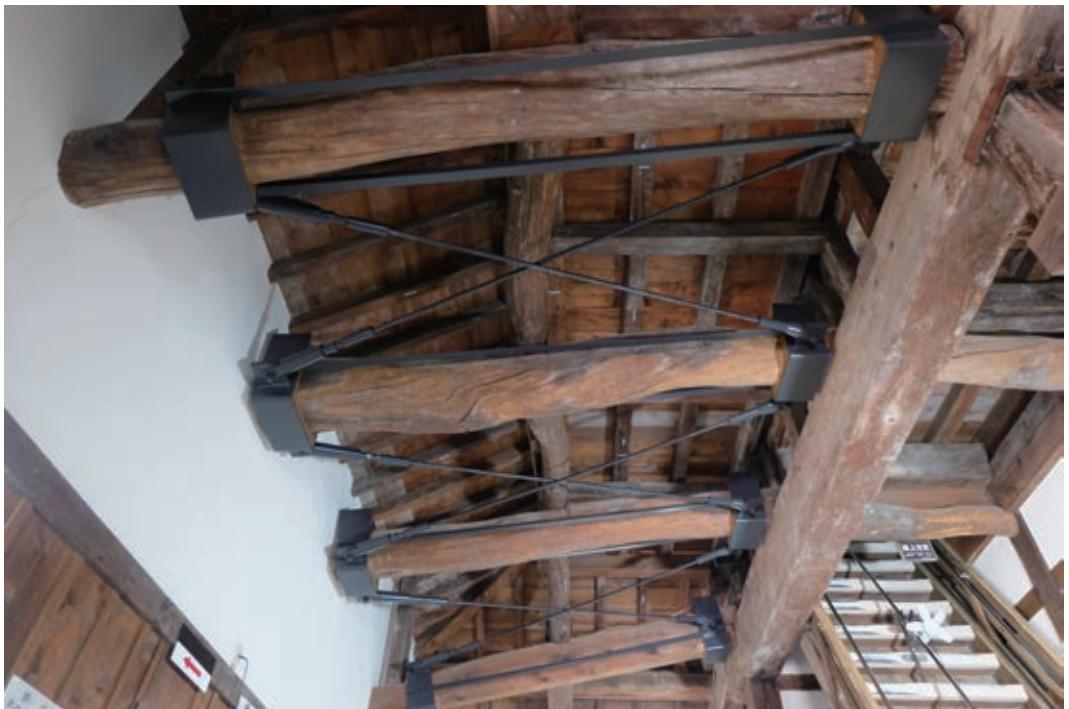
口絵3 彦根城天守 1階東側 水平構面補強

- ・開口部補強 …… 1階内部の開口部1箇所に構造用合板を片面張りした壁を設置
- ・垂壁補強 …… 1階内部垂壁の漆喰塗り表面に構造用合板を両面張り2箇所、片面張り1箇所設置
- ・水平構面補強 …… 1階小屋梁間に水平プレース（ワイヤーブレース）を設置
- ・穴蔵石垣補強 …… 地震時に想定される外力による石垣の崩落を防ぐため、玄関から天守階段にかけての穴蔵部分の石垣表面に鉄骨フレームを設置

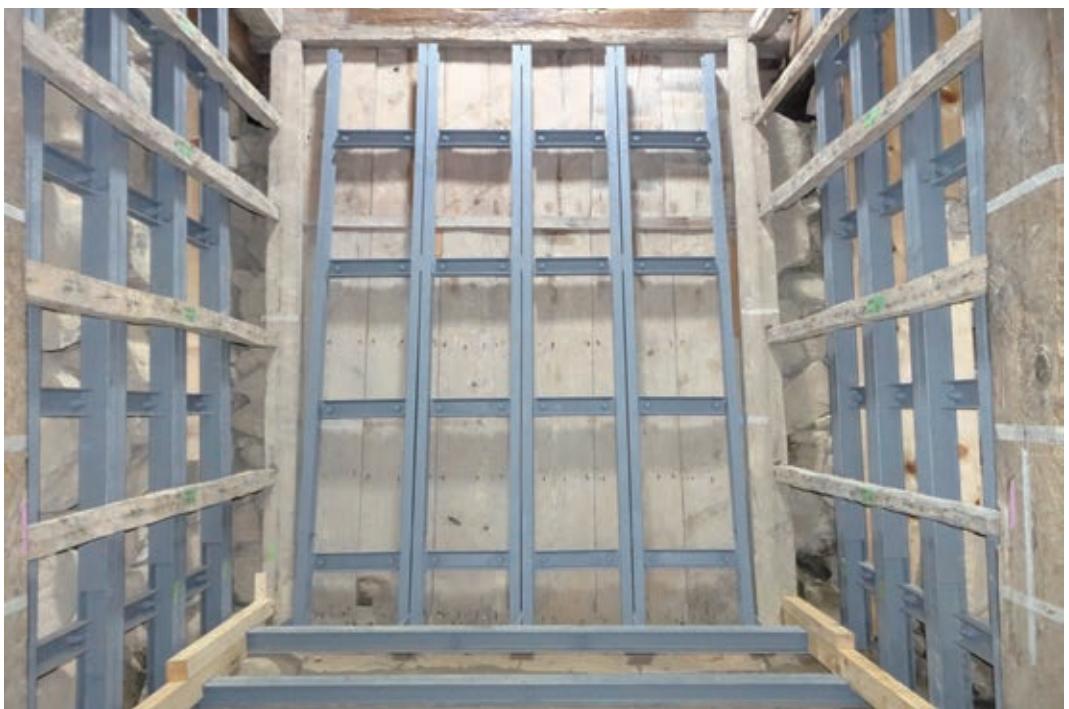
口絵4 彦根城天守 穴蔵 石垣補強

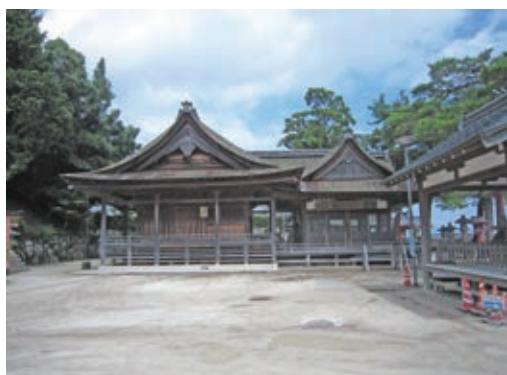
昭和50年の屋根葺替え修理から48年が経過し、平葺は全面にわたり苔が繁茂していた。上軒付も全体にわたり経年劣化により傷みが進み、南面は日当りがよいため下軒付も痩せが進んでいた。また、明治期に増築された拝殿と繋ぎ棟により屋根形状が複雑になり、取り合いの谷部分は勾配が緩いうえに松葉が溜まりやすいため雨漏りが生じており、金属板を差し込むなどの応急処置が施されていた。また拝殿と近接する正面側の軒付に腐朽が生じていた。獅子口は背面に補強として中央縦に1本、横に2本（キの字型）にリブが入り、箱棟が入る部分を除いて蓋がされているが、箱棟の形状が計画と異なったためか、箱棟を差し込むために蓋もリブも部分的に欠き取られていた。

写真1 修理前 全景

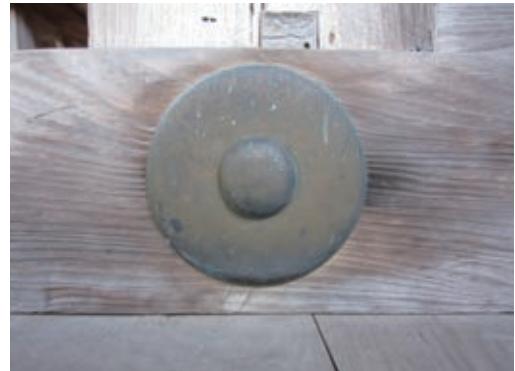
軸部に関しては目立った破損は確認できないが、飾り金物の箔押しの剥落等が見られた。

写真8 修理前 縁長押唄
箔押しの剥落

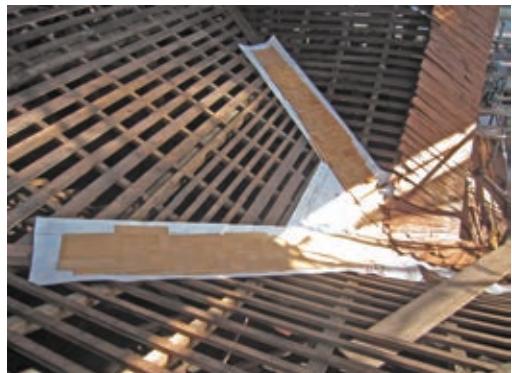
谷部分の雨漏りは前回修理でも生じていたと思われ、谷部軒先から2m程度までは次の2通りの漏水対策がされていた。1つ目は野木舞上に土居葺を葺き、屋根面で対策をしていた。2つ目は野垂木と化粧垂木の隙間に銅板で受け皿を設置し、軒先付近の化粧裏板に20mm程度の管を通して外部に排水できるようにして、小屋裏で対策をしていた。このような対策が施されていたので軒先部分は漏水の被害は生じていなかったが、軒先から2m以上の部分で室内に漏水が生じていた。

写真12 同前 施工状況
谷部の漏水対策範囲を広げ、
土居葺下にルーフィングを敷く

そこで今回も基本的には修理前の2重の漏水対策を踏襲しつつ、カバーできる範囲を2mから4mまで増やした。さらに土居葺の下には通気性のあるルーフィングを敷いた。

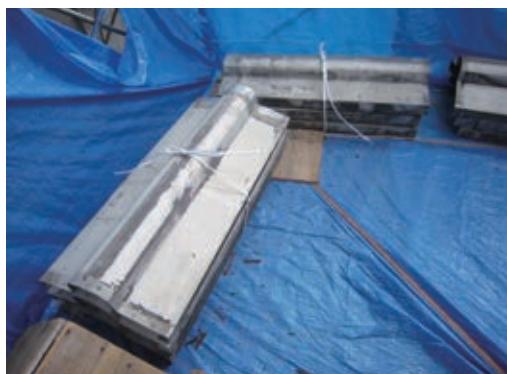
写真13 既存箱棟覆い
アルミ製

屋根工事では、檜皮葺きの全面葺替えを行い、上軒付は檜皮で全面積替え、下軒付はこけらで、南面は全面、その他は破風先端付近のみ葺替えた。箱棟は屋根板を金属板で覆った。既存の金属板は1.0mmのアルミ板が用いられており、健全であったので再塗装して再

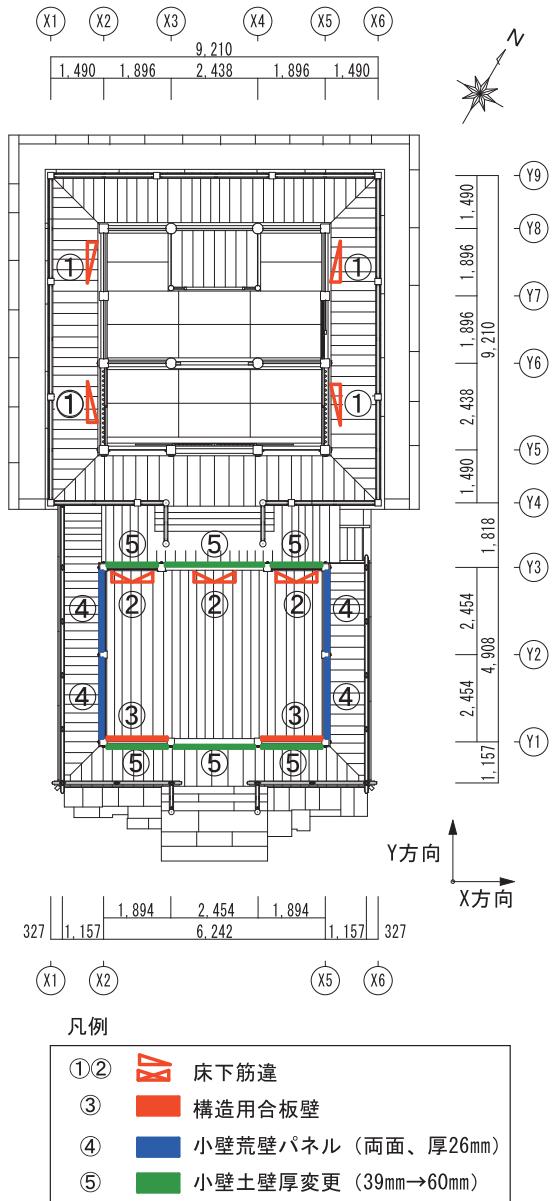
図8 補強配置図

そのため、拝殿正面側両脇に構造用合板を設置する必要があるが、構造用合板を取り外しできるように検討した。堅格子や枠の形状は既存の堅格子板戸に倣い、側面には柱に対して3箇所でピンを差してせん断力を伝達できるようにし、ピンを外せば建具が取り外せるように計画した。

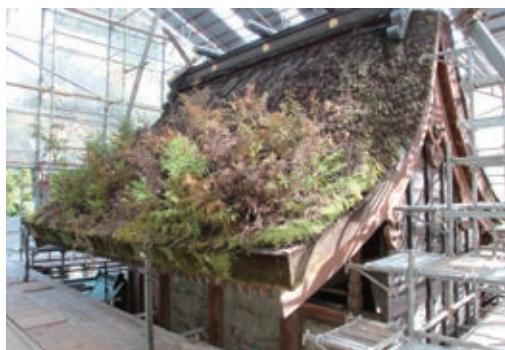
修理前の屋根流れ面は檜皮が痩せて破損が進み、特に背面側の下から半分位の範囲は樹木が繁茂していた（写真5）。軒先の水切銅板はめくれ上がり軒付には苔が生えていたが、両妻の棟付近の軒付は破損が進んでおらず再用とし、それ以外の範囲を解体して葺替えるという修理方針とした。解体に先立ち、棟に取付いている鬼板、千木、勝男木を取り外し、箱棟は素屋根から吊り上げた。

写真5 屋根の破損状況 修理前背面

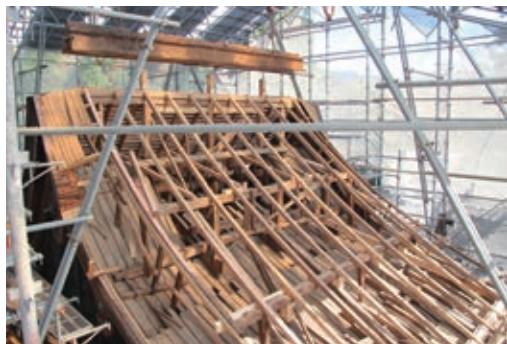
写真7 野垂木の復旧状況

箱棟や鬼板等の棟飾りは銅板で包まれているため目視での破損状況が不明で、屋根から取り外して修理方針を決定した。箱棟及び勝男木は軽微な修理で済んだが、鬼板や千木は破損が著しく再用できず、元の形状にならって新調した。屋根は野地板、野垂木を解体し、小屋束の傾きを修理した。復旧する際破損材を取りえると共に、軒先の落ち込みと屋根の線の改善を行つた（写真7）。軒廻りは屋根と接する破風板と茅負の上端の破損が広範囲に進んでおり、修理を行つた。

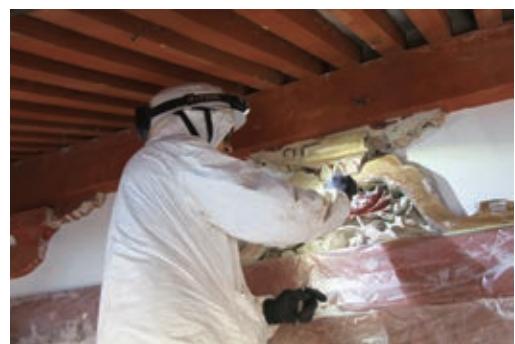
写真10 身舎正面臺股 彩色剥落止

彩色の剥落止めは4ヶ所の蟇股の内、身舎の3ヶ所の蟇股について実施した。表面の埃を刷毛等で取除いた後、養生用の和紙を張り、混合水を塗布して汚れを解離させた。定着力の弱い個所に膠水等を塗布含浸させて剥落止めを行った（写真10）。向拝の蟇股はわずかに彩色の痕跡が確認できたが、剥落が進み彩色が残存していなかった。身舎蟇股については塗替えの跡がみられた。

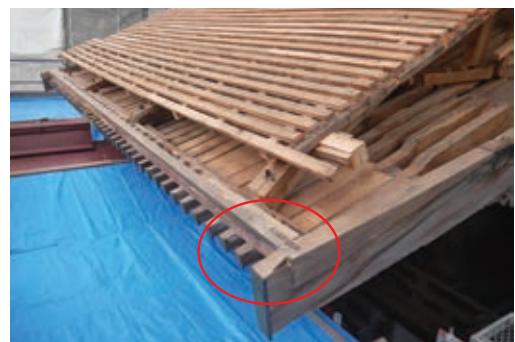
この納まりのため破風板上端が木口際で急に前屈みになる(写真16)。裏板が前屈み乗るため、裏板勝ちで取付ける場合破風板の上端が干渉するため、破風上端を削って納めている。屋根が葺き上がると違和感が無いが、解体に際して目にした破風板単体の形状としては違和感があった。

修理に際しては茅負と破風板上端の傷みが激しく、檜皮の軒付を修理する殆どの部分を矧木修理した。前回修理も同様の修理が行われており、今回の修理と総計すると軒周りのほぼ全部を修理した。雨仕舞の悪い納まりというのが第一印象である。

写真16 破風板及び破風板木口
(破風板木口上端が極端に前屈みになる)

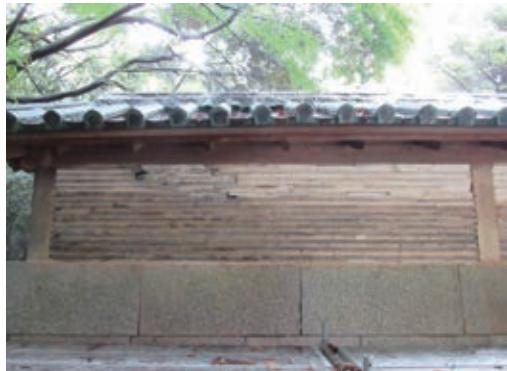
築地塀は一部に軒の転びや軒先の不陸、垂木の脱落が見られ、軒廻り木部の虫害も多くみられた。屋根銅瓦葺の止釘の抜けや緩みも見られ、棟回りの銅板の外れやあおり板等の腐朽が見られた。壁面は軒の出が短いため、概ね下5段程が雨掛けかりで目地が削られており、一部に熨斗瓦の破損や孕みが見られた（写真3）。また、殉死者墓通用門の南側の東西の柱は足元が腐朽しており、ほかには殉死者墓北側、東側築地塀の妻面懸魚の唄が破損していた。

写真3 築地塀熨斗瓦の破損（修理前）

築地塙は垂木が上部中央あたりから内部にかけて腐朽し、面戸あたりで欠落する破損がいくつか見られた。明確な原因はわからなかったが、銅板が厚くハゼがないため、銅板間に隙があること、また、あおり板の銅板は脳天銅釘打ちとしていることから棟回りで雨水が浸入して先の垂木まで達しているという仮説を立て、棟回りはすべて解体し、腐朽している笠木は取り替え、ハゼの代用として下地に捨て銅板、防水シートを入れて復旧した（写真11～16）。一部解体すると、屋根は厚い二重の野地板、下段の熨斗積は内・中・外の三列で構成されていることがわかった（写真17、図4）。補足の釉薬瓦は地元・瀬戸の丸岩製陶所で製作した。釉薬瓦は内部の莊厳に用いられていると考えていたが、東面外部では須柱の下等に用いられている部分があり、その使い方には疑問が残った。以前の修理で熨斗積の目地をモルタルで塗って熨斗瓦と圧着している部分は、無理に剥がすと熨斗瓦を傷める可能性があるため、やむなく存置して補修した。
