# 建築研究協会誌

No.31

# 慈照寺銀閣の修復を顧みる

# 重要文化財 奈良女子大学旧本館の耐震補強について

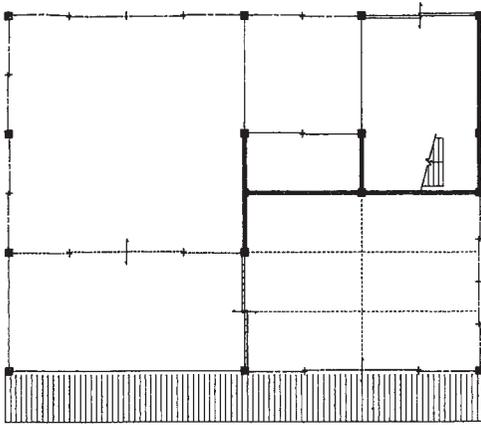
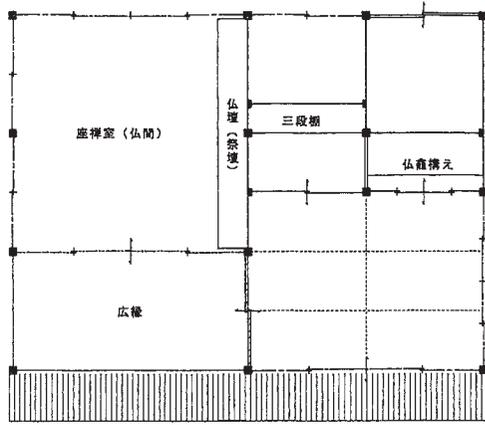
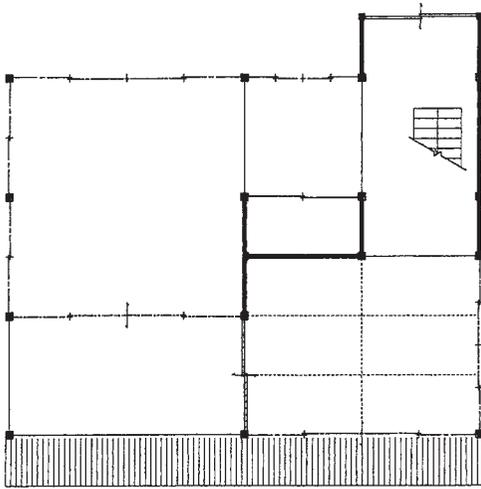
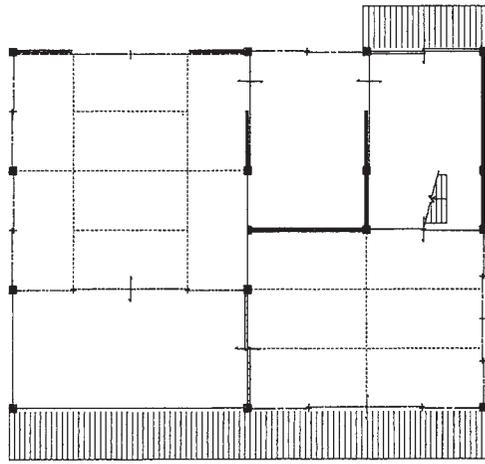
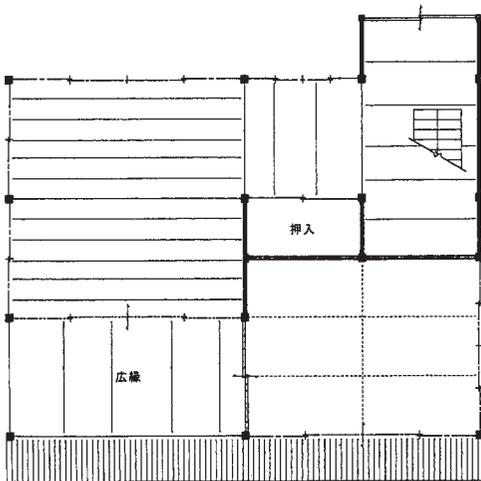
一階平面変遷図

③元文期（元文3年の修理願付図）

①当初

④天明－嘉永（嘉永4年の寺蔵古図）

②江戸初期（寛永16年『東西歴覧記』  
収載平面図から）

⑤現状

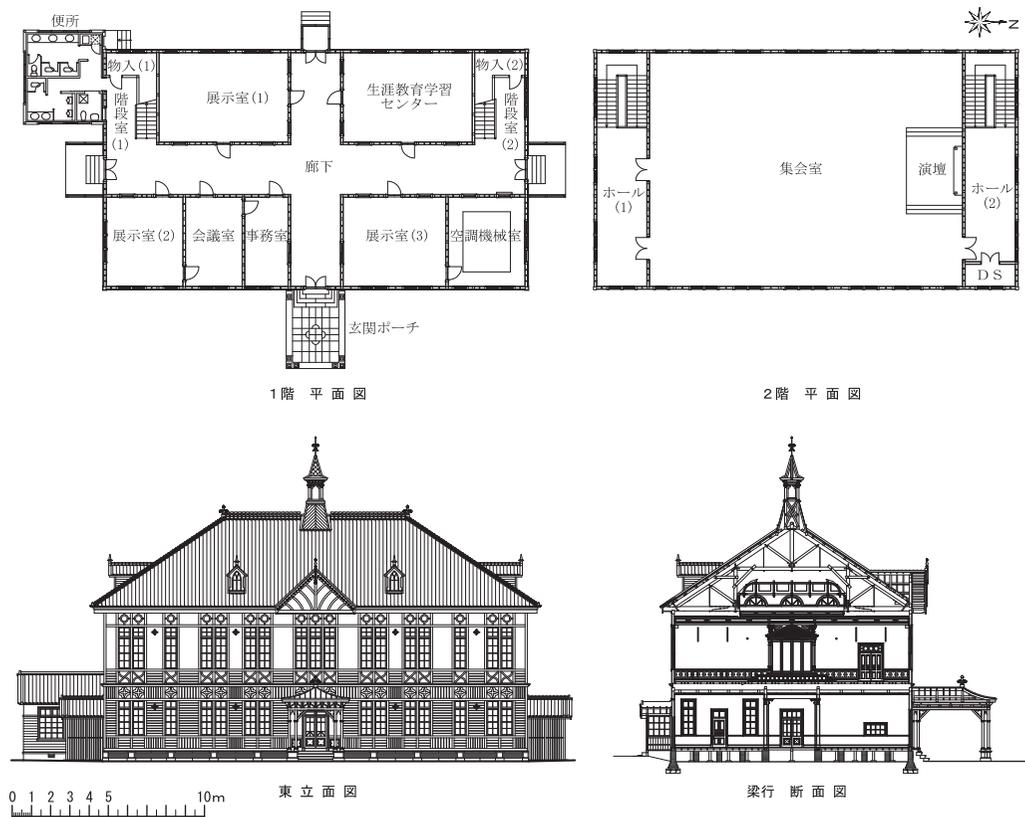
図1.3 現状図

木造、二階建、梁間16.45m、桁行29.2mの矩形で東を正面とし、一階は正面中央に玄関ポーチ、両側面及び背面にも出入口用のポーチを設け、南面に便所を付設している。1階は東西及び南北に廊下を十字型に通し、廊下を挟んで展示室、会議室、事務室等を配し、南北両端を階段室としている。二階は中央を集会室とし、北面中央に演壇を設けている。集会室の南北にはホールを配し、北東隅をダクトスペースとしている。

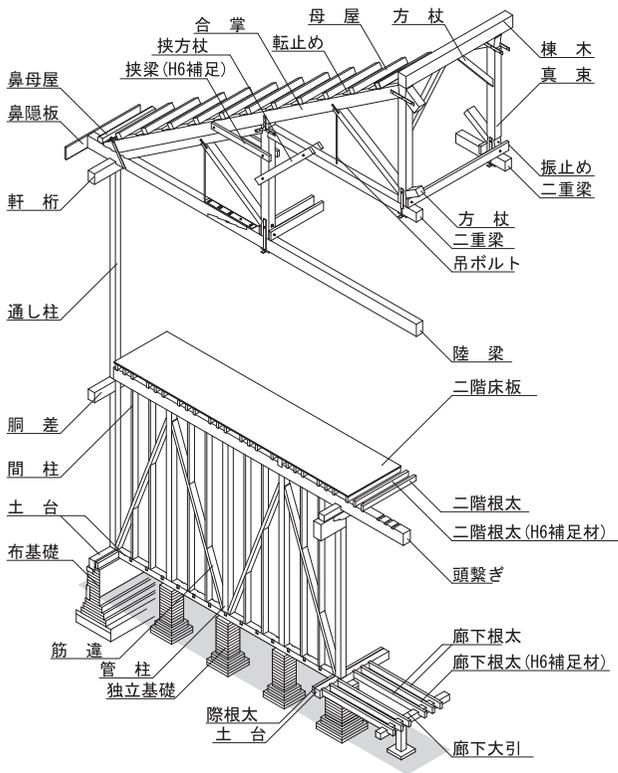
図1.4 軸組概要図

基礎は煉瓦造で外周は布基礎を廻し、間仕切り位置では煉瓦積の束の上に土台を流し、柱は土台建ちで隅柱等の主要な柱は通し柱として胴差を通し柱に差し、その間に管柱、間柱を建てて、管柱の間には木製筋違を入れて軸部を固めている。

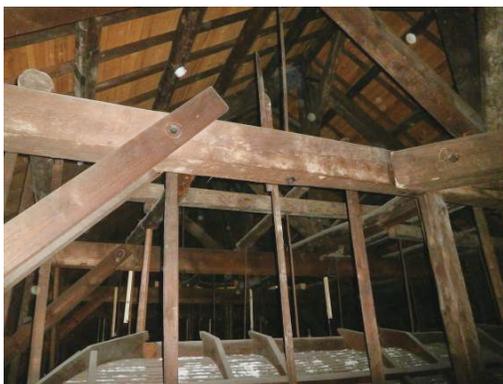
図1.5 小屋裏詳細

小屋組はクイーンポストトラス（対東式構造）を採用しているが、平成6年（1994）に鉄梁が追加された。

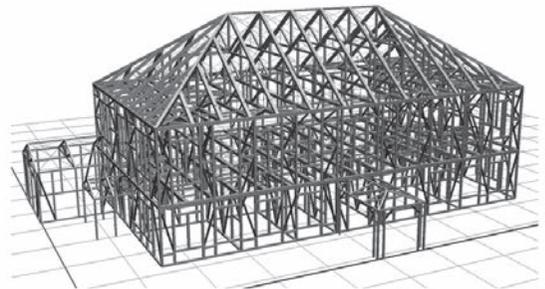
図2.1 モデル概要図（南東より）

建物の構造性能を把握するため、実測調査、X線調査等を基に軸組図を作成し、実際の架構に近い立体フレームモデルを構築し、非剛床解析を行った。

- 構造図に基づき、柱、梁、筋違、小屋組材、窓枠等の木部は線材に置換し、各部材や接合部に断面性能や復元力等の特性を与えた。
- 柱・梁接合部は日本建築学会『木質構造接合部設計マニュアル2009年』により半剛接としてモデル化した。
- 筋違端部は、圧縮側は柱側面のめり込み基準材料強度、引張側は接合金具の基準許容せん断耐力を用いたバイリニア型としてモデル化した。
- 床面は柔床とし、1階床面は剛性を与えず、2階床面および屋根面には床倍率に相当する復元力特性を与え、R階床面の補強設計には鋼製筋違の特性を直接入力した。
- 増分解析により各層および桁行・梁間方向それぞれの復元力特性を生成し、限界耐力計算に用いた。
- 立体フレームモデルを弾性モデルとし、荷重算定で算出した固定荷重、積載荷重、地震力を作用させ、各部の検定に用いるとともに、小屋組鉄骨補強部材、基礎等の各部の設計に用いた。
- 風荷重を算定し、地震力より小さいことを確認した。

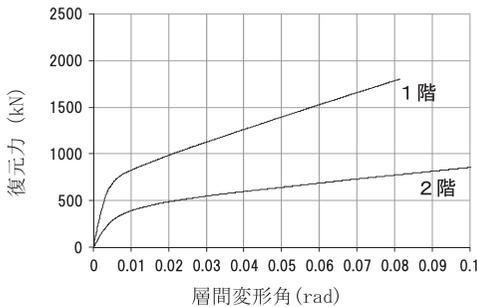
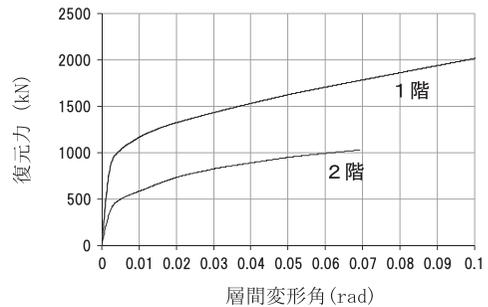
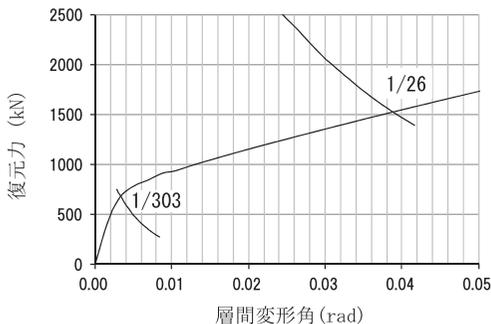
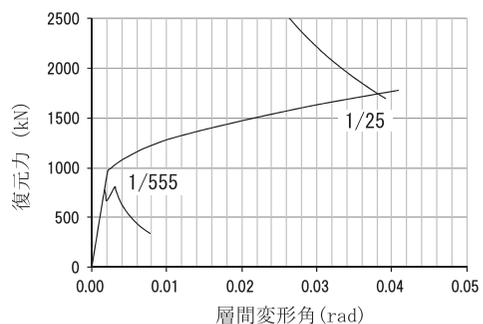
限界耐力計算による応答値は、桁行方向、梁間方向とも2階は $1/30$  (rad) 以下となり必要耐震性能目標を満たしたが、1階はいずれの方向とも必要耐震性能を満たさなかった。

方向	階	層間変形角 (rad)	判定
桁行	2階	1/33	OK
	1階	1/25	NG
梁間	2階	1/45	OK
	1階	1/24	NG

図2.3 各層の復元力特性（現況 桁行方向）

図2.4 各層の復元力特性（現況 梁間方向）

図2.5 1質点系への縮約による復元力特性と応答値（現況 桁行方向）

図2.6 1質点系への縮約による復元力特性と応答値（現況 梁間方向）

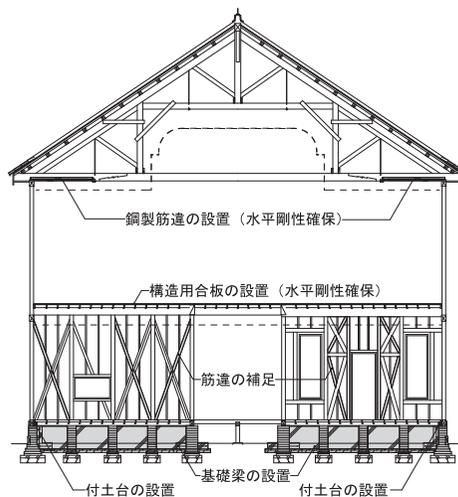
図3.1 構造補強概要図

構造補強計画としては、意匠を損なわないこと、補強材を取り付けるための解体範囲を最小限とすること、部材をできる限り傷めないこと、将来に取り外すことが可能であること（可逆性のある補強）、元の部材と区別できること、安全性を確保できる範囲で必要最小限とすることを方針とし、以下の補強を実施した。

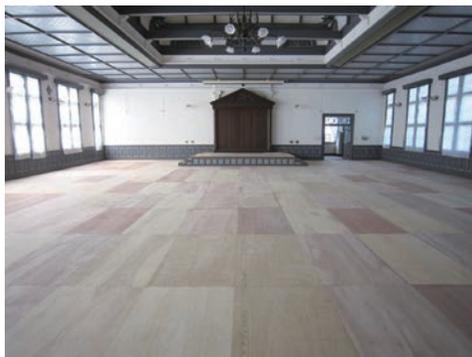
図3.2 2階床構造用合板の設置

2階床面は、捨て張り用合板を構造用合板に置き換え、根太に所定のピッチで釘止めとし、小屋面は既存のトラス陸梁の側面に鋼製アングル材およびターンバックルを取り付けることにより、水平構面を補剛した。

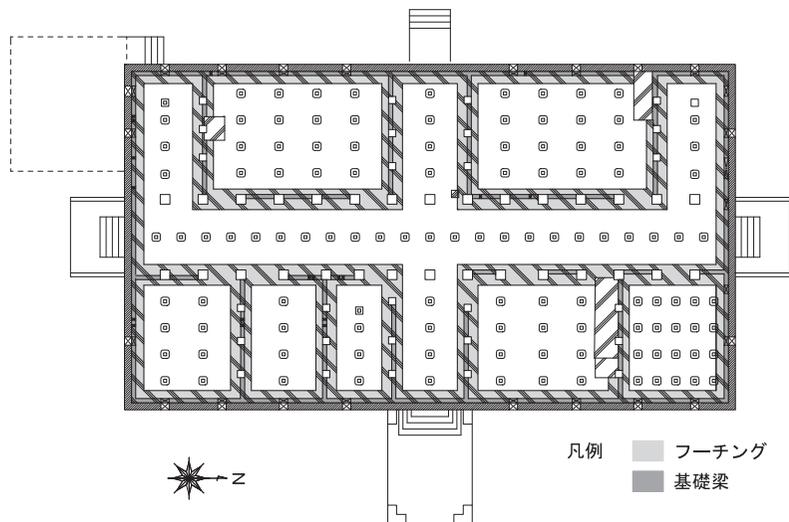
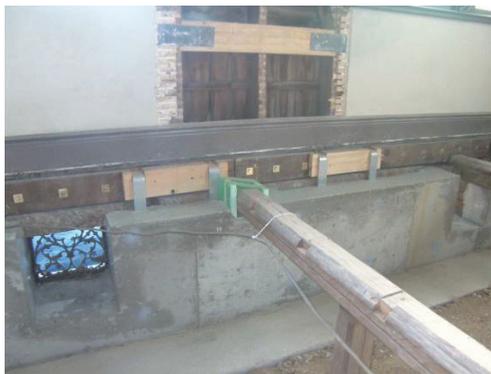
外周の布基礎には鉄筋コンクリート製による基礎梁の増し打ち補強を行った。

付土台は既存の土台にコーチボルトを用いて一体化し、アンカー用の既製品金具を用いて鉄筋コンクリート製基礎梁と緊結した。

図3.3 基礎補強配置図

図3.5 基礎梁、付土台の設置

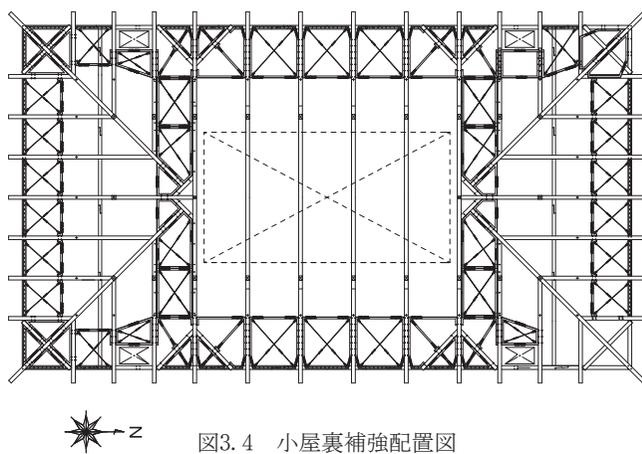
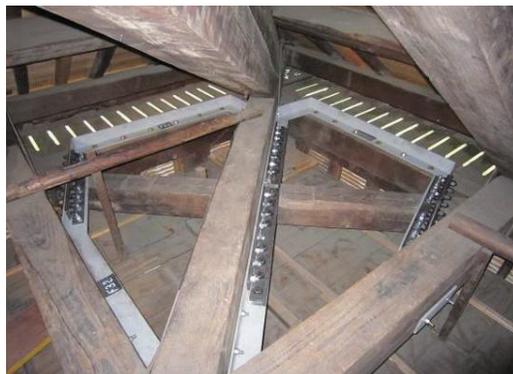
図3.4 小屋裏補強配置図

図3.6 小屋裏、鋼製筋違の設置

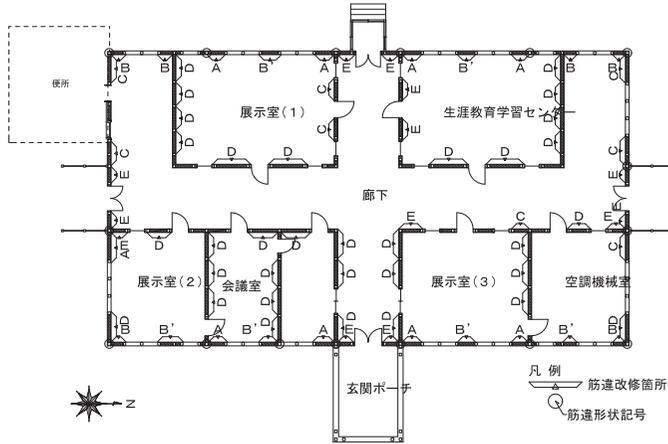
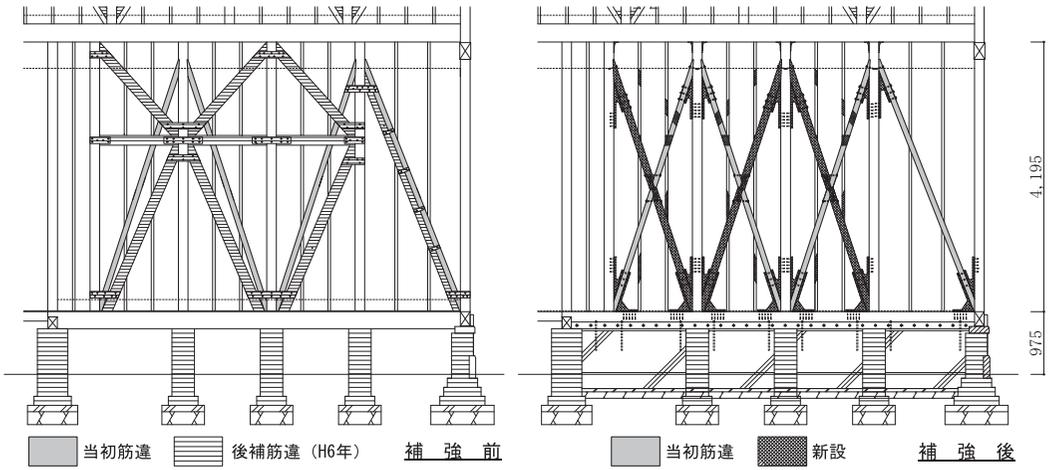
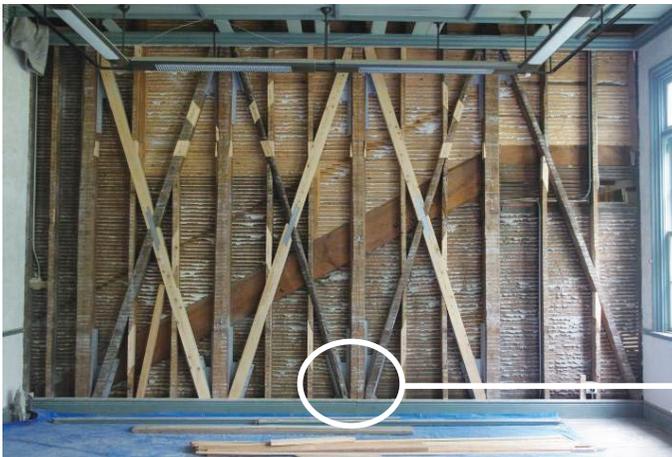
現況は片筋違を端部で釘止めしているため、筋違を補足してたすき掛けとし、端部を鋼製プレートやボルトやラグスクリュー等の金具を用いて柱や横架材と緊結し、圧縮・引張とも耐力を発揮するよう補強した。

図3.7 筋違補強範囲図

図3.8 筋違及び筋違端部金具設置

図3.9 筋違及び筋違端部金具設置状況

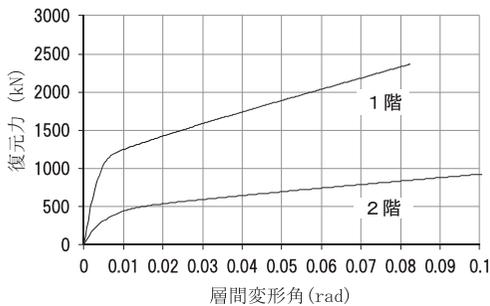
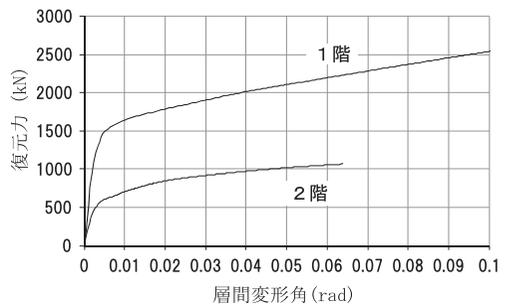
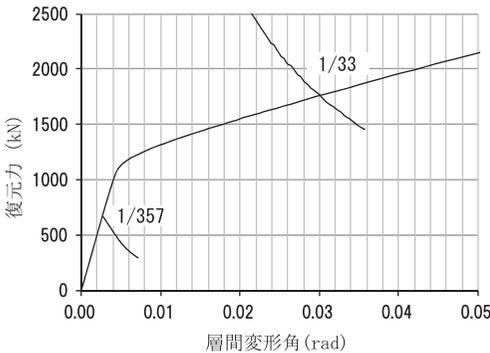
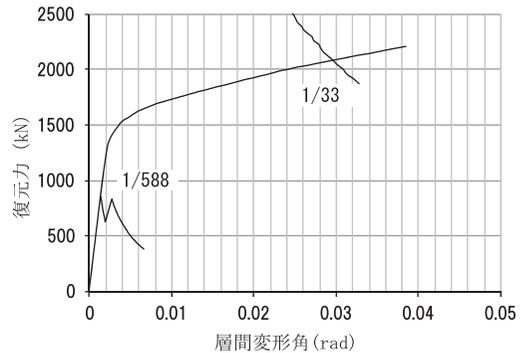
補強後は1階の復元力が桁行方向、梁間方向とも増加し、応答値も小さくなったことから全体的に目標耐震性能を満たす結果となった。

方向	階	層間変形角 (rad)	判定
桁行	2階	1/34	OK
	1階	1/41	OK
梁間	2階	1/45	OK
	1階	1/34	OK

図4.1 各階の復元力特性（補強後 桁行方向）

図4.2 各階の復元力特性（補強後 梁間方向）

図4.3 1質点系への縮約による復元力特性と応答値（現況 桁行方向）

図4.4 1質点系への縮約による復元力特性と応答値（現況 梁間方向）
