# 建築研究協会誌

# 薬師寺大講堂の構造補強設計

## 第一章 構造計画の概要

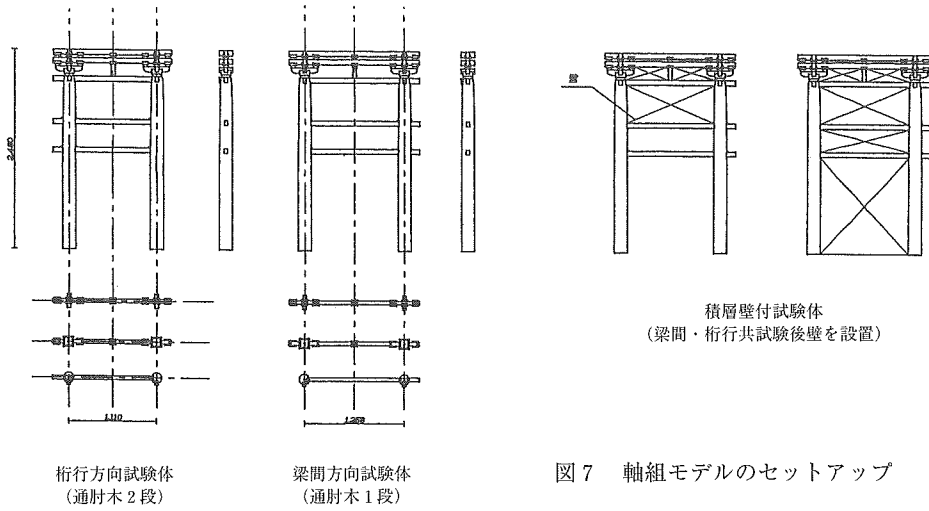
図7 軸組モデルのセットアップ

試験体は入側柱筋の梁間および桁行きの1スパンである。試験体は図7に示す四種類。図中の柱で貫が貫通している部分は「渡り顎」、柱の内部で止まっているのは「下げ鎌」の仕口を示す。
