建築研究協会誌

No.39

令和7年10月

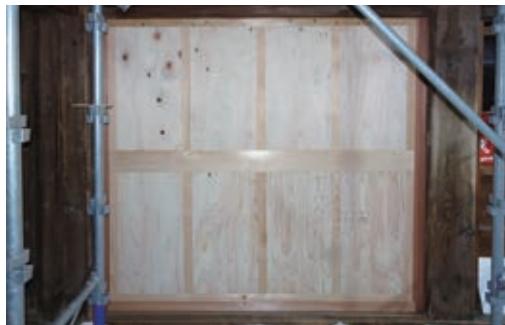
写真6 天守 1階 開口部補強
(構造用合板張り完了)

- ・開口部補強 …… 1階内部の開口部1箇所に構造用合板を片面張りした壁を設置
- ・垂壁補強 …… 1階内部垂壁の漆喰塗り表面に構造用合板を両面張り2箇所、片面張り1箇所設置
- ・水平構面補強 …… 1階小屋梁間に水平プレース（ワイヤーブレース）を設置
- ・穴蔵石垣補強 …… 地震時に想定される外力による石垣の崩落を防ぐため、玄関から天守階段にかけての穴蔵部分の石垣表面に鉄骨フレームを設置

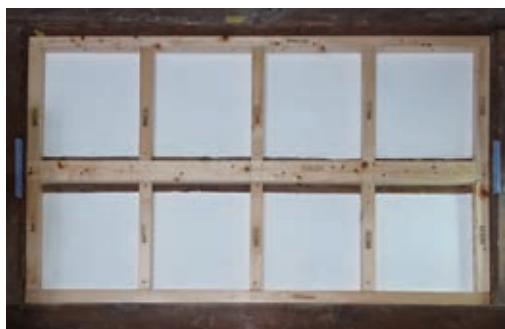
写真8 天守 1階 垂壁補強
(下地取付け完了)

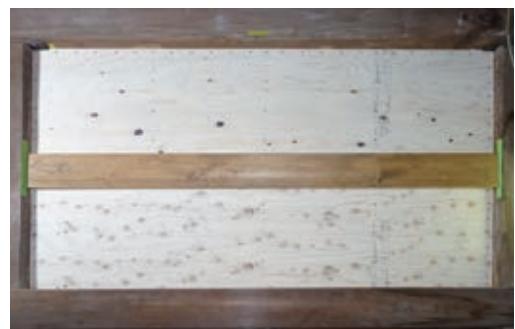
写真9 天守 1階 垂壁補強
(構造用合板張り完了)

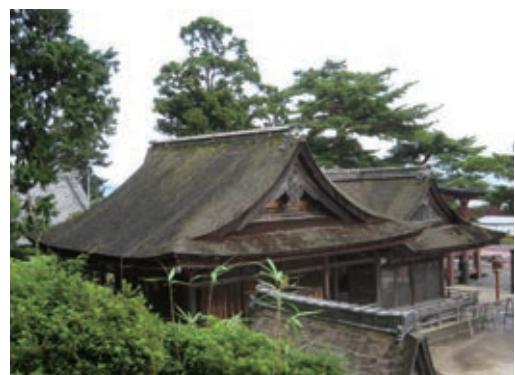
昭和50年の屋根葺替え修理から48年が経過し、平葺は全面にわたり苔が繁茂していた。上軒付も全体にわたり経年劣化により傷みが進み、南面は日当りがよいため下軒付も痩せが進んでいた。また、明治期に増築された拝殿と繋ぎ棟により屋根形状が複雑になり、取り合いの谷部分は勾配が緩いうえに松葉が溜まりやすいため雨漏りが生じており、金属板を差し込むなどの応急処置が施されていた。また拝殿と近接する正面側の軒付に腐朽が生じていた。獅子口は背面に補強として中央縦に1本、横に2本（キの字型）にリブが入り、箱棟が入る部分を除いて蓋がされているが、箱棟の形状が計画と異なったためか、箱棟を差し込むために蓋もリブも部分的に欠き取られていた。

写真2 修理前 本殿背側面
苔が全面に付着、西面は下軒付の痩せが著しい

屋根工事では、檜皮葺きの全面葺替えを行い、上軒付は檜皮で全面積替え、下軒付はこけらで、南面は全面、その他は破風先端付近のみ葺替えた。箱棟は屋根板を金属板で覆った。既存の金属板は1.0mmのアルミ板が用いられており、健全であったので再塗装して再

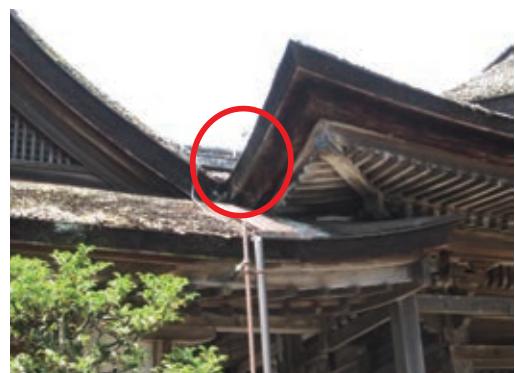
写真4 修理前 本殿と拝殿の取合い部分
本殿側の軒付に腐朽（中央の丸）

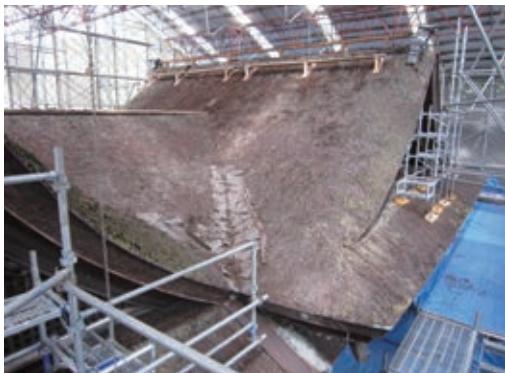
写真5 修理前 本殿と繋ぎ棟の取り合い部分
谷部分に金属板を差し込む

そこで今回も基本的には修理前の2重の漏水対策を踏襲しつつ、カバーできる範囲を2mから4mまで増やした。さらに土居葺の下には通気性のあるルーフィングを敷いた。

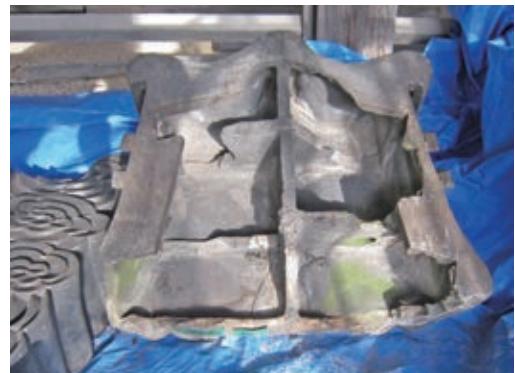
写真6 修理前 獅子口背面
箱棟を差し込む部分に合わせて
割られたリブや背面の蓋

獅子口は背面の補強用リブと蓋が欠き割られていたので、箱棟形状に合わせて蓋・リブを補修し、漆喰塗を施して復旧した。

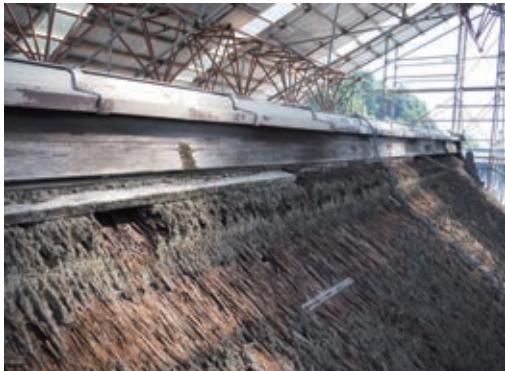
写真7 修理前 箱棟
アルミ板で包まれた屋根板

本建物の箱棟は木製で、両端には瓦製の獅子口が据えられていた。箱棟の養生として下から見えにくい屋根板の上部分に銅板を巻くことがよくあるが、本建物では黒色塗装したアルミ板で屋根板が包まれていた。アルミ板が健全で歪みも少なかったため再用し、黒色塗装を行い再取り付けした。職人の意見を聞くと、銅イオンにより檜皮が傷むことを考慮してアルミ製にしたのではないか、ということであった。

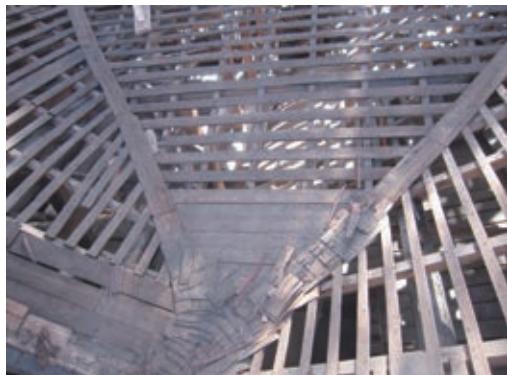
谷部分の雨漏りは前回修理でも生じていたと思われ、谷部軒先から2m程度までは次の2通りの漏水対策がされていた。1つ目は野木舞上に土居葺を葺き、屋根面で対策をしていた。2つ目は野垂木と化粧垂木の隙間に銅板で受け皿を設置し、軒先付近の化粧裏板に20mm程度の管を通して外部に排水できるようにして、小屋裏で対策をしていた。このような対策が施されていたので軒先部分は漏水の被害は生じていなかったが、軒先から2m以上の部分で室内に漏水が生じていた。

写真9 修理前 本殿と拝殿の取合い部
谷部下地に土居葺

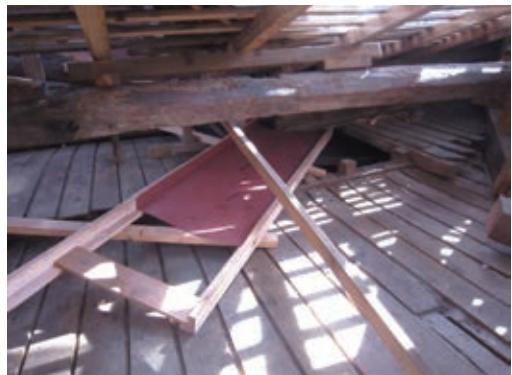
写真10 同前
小屋裏に銅製受け皿を設置

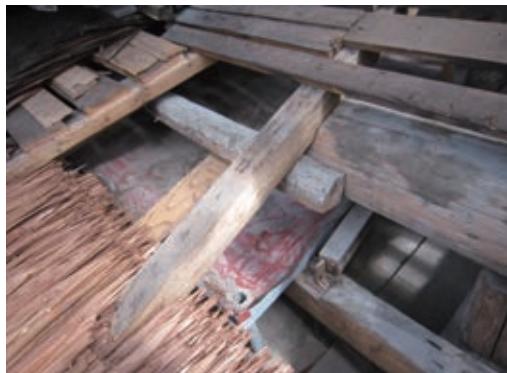
写真11 同前
受け皿の水は化粧裏板を配管で貫通させて排水

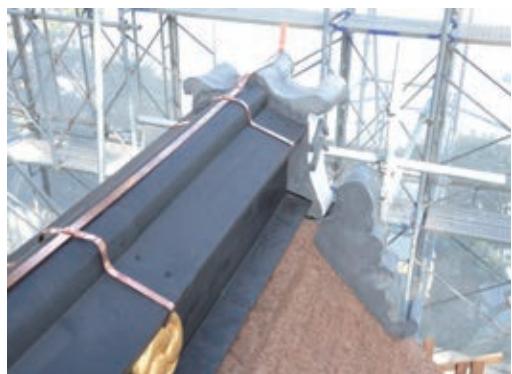
写真14 同前
塗装塗り直しのうえ再用

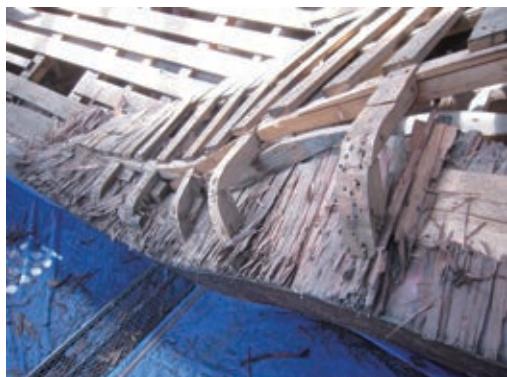
写真15 修理前 拝殿
蓑甲下地、野木舞状の部材を蓑甲上に掛ける

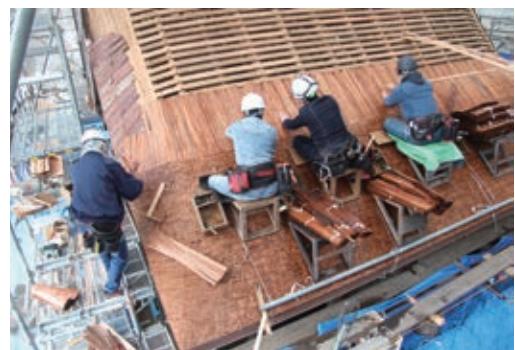
写真6 檜皮葺施工中 背面

檜皮葺工事は最初に軒付を積む作業から開始した。軒付の厚さは裏板を含めて正面は25cm、背面側は30cmで建物規模からするとやや厚みがある。両妻の棟付近は解体せずに残しているため、今回葺き直す部分との接続が自然となるよう施工した。軒付の木口面は手斧で研って平滑にして仕上げた。軒付上部に水切銅板を取付け、葺き始めは厚めの皮（上目皮）5枚葺いたのち、葺足1.2cmで棟まで葺上げた（写真6）。品軒を葺く際は、箱棟や鬼板など棟の取合いとの調整を図って葺いた。

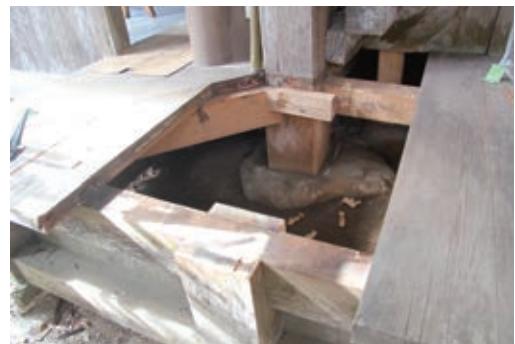
写真8 浜縁縁板の修理状況

足元周りでは浜縁の破損した縁板の取替（写真8）としぶき除けの土台と柱下部の修理を実施した。この範囲は前回修理でも多くの材料が取り替えられていた。

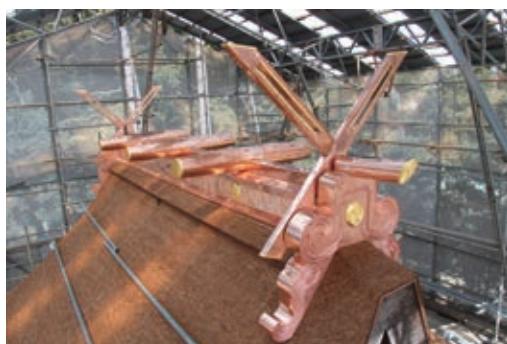
写真9 棟周りの鎌金具および銅板

軸部長押及び高欄に取付けられた六葉、唄及び、笹金具や棟廻りに取付けられた鎌金具、箱棟や鬼板等を包んでいる銅板を修理した（写真9）。六葉などの銅製の金具は番付して取外したのち工場で鋸落し、洗い、歪み直した上、上本金箔二回押しを施しアクリル樹脂塗装した。笹金具などの鉄製金具は取外し後、鋸落し、変形の修正、カシュー塗を行った上で元の位置に取り付けた。桔木の吊金具等取外しが不可能なものについては取付いた状態で修理を行った。降懸魚の六葉は周囲と一体の色みで当初木製と見做していたが、打音して漸く鎌金具である事に気付いた。古色の懸魚の上に金箔押しの六葉を取付けると色の対比に違和感が生じるのではないかと懸念したが、竣工時には馴染んで取付いていた。

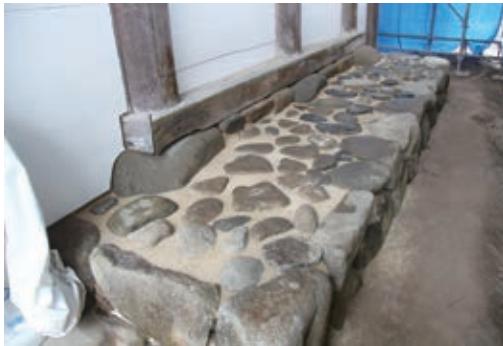
写真11 背面 玉石敷の目地漆喰塗

周囲の犬走の左官工事を実施した。正面及び両側面は三和土による修理を行った。背面の玉石敷は、目地漆喰塗の修理を行った（写真11）。

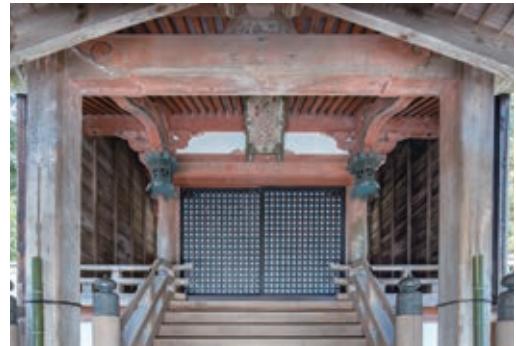
写真12 正面格子戸の防塵対策 (パネル取付)

外陣正面に両引格子戸が建て込まれているが、格子の間から落葉や虫等が入って外陣の床を汚していた。このため日常管理対策として格子戸の室内側に白色のパネルを取付けた（写真12）。

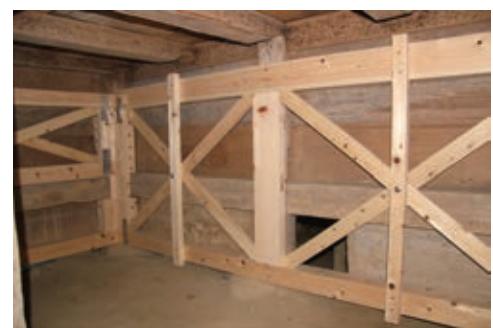
写真13 身舎床下 構造補強材取付

見え隠れとなる床下に構造補強材を取付けた。向拝柱間に方杖、身舎の四周の壁に沿つて両筋違を取付けた（写真13）。

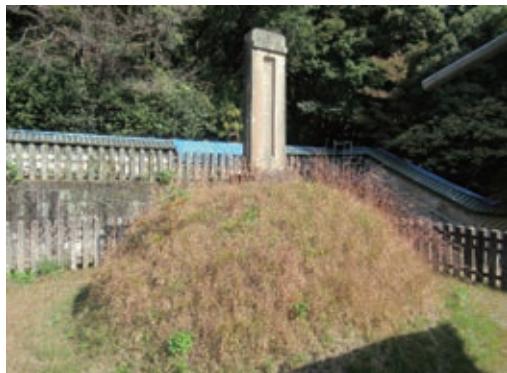
写真1 源敬公墓全景（修理前）

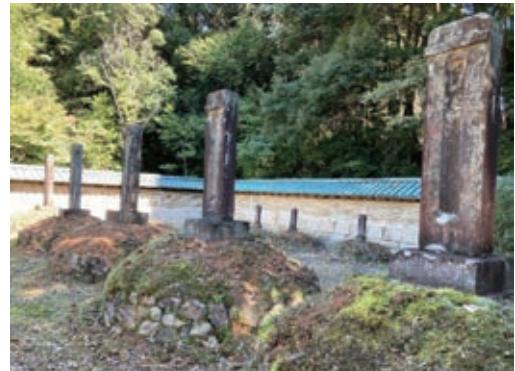
殉死者墓は石標大1基が折損しており、小1基が傾いていた。石標基部は万頭形に盛土され芝が張られていたが、生育が悪く、土留めがなくなったことから流れ落ち石標基部が露出していた（写真4）。

写真4 殉死者墓全景（修理前）

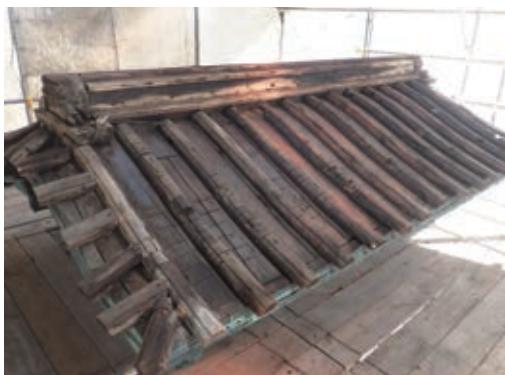
写真5 銅瓦葺の全面解体（唐門）

唐門は伊勢湾台風修理時のルーフィングの劣化が著しかったため、透湿防水シートを入れて葺き直し、腐朽した鬼の木型や細かい刻みによって欠損した瓦棒を取り替えた（写真5～10）。

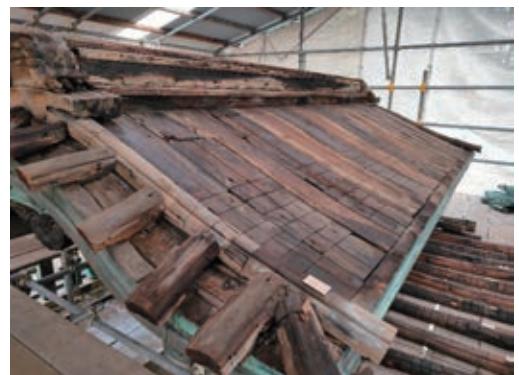
写真6 下地瓦棒の解体（唐門）

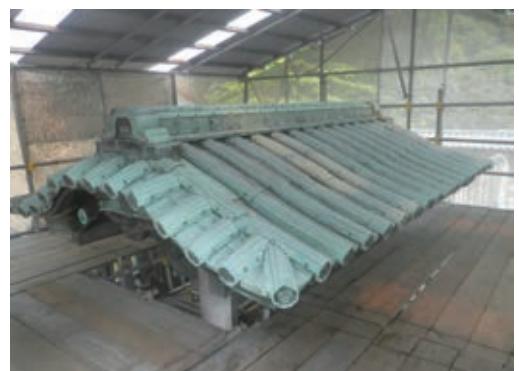
写真10 銅瓦葺屋根葺き直し完了（唐門）

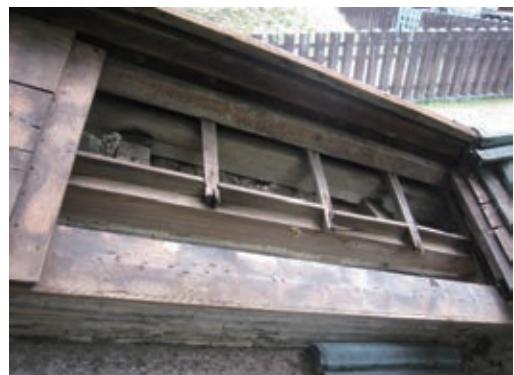
築地塙は垂木が上部中央あたりから内部にかけて腐朽し、面戸あたりで欠落する破損がいくつか見られた。明確な原因はわからなかったが、銅板が厚くハゼがないため、銅板間に隙があること、また、あおり板の銅板は脳天銅釘打ちとしていることから棟回りで雨水が浸入して先の垂木まで達しているという仮説を立て、棟回りはすべて解体し、腐朽している笠木は取り替え、ハゼの代用として下地に捨て銅板、防水シートを入れて復旧した（写真11～16）。一部解体すると、屋根は厚い二重の野地板、下段の熨斗積は内・中・外の三列で構成されていることがわかった（写真17、図4）。補足の釉薬瓦は地元・瀬戸の丸岩製陶所で製作した。釉薬瓦は内部の莊厳に用いられていると考えていたが、東面外部では須柱の下等に用いられている部分があり、その使い方には疑問が残った。以前の修理で熨斗積の目地をモルタルで塗って熨斗瓦と圧着している部分は、無理に剥がすと熨斗瓦を傷める可能性があるため、やむなく存置して補修した。

写真12 二重野地板の解体（築地塀）

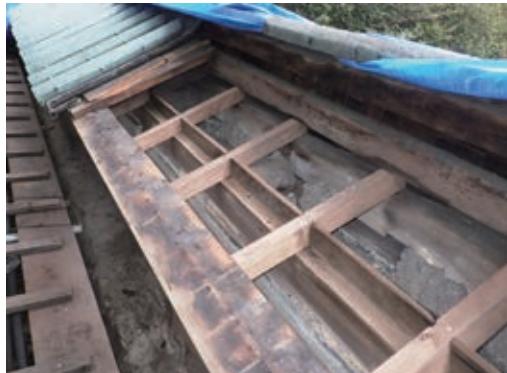
写真13 垂木の取替（築地塀）

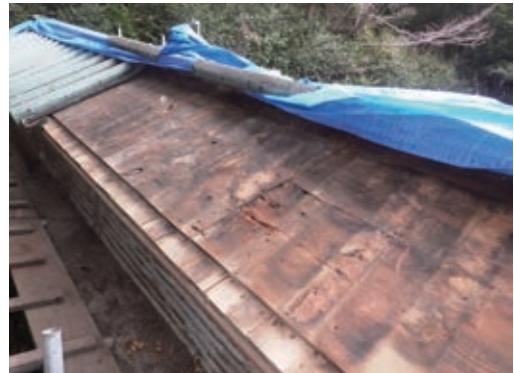
写真14 野地板の葺き直し（築地塀）

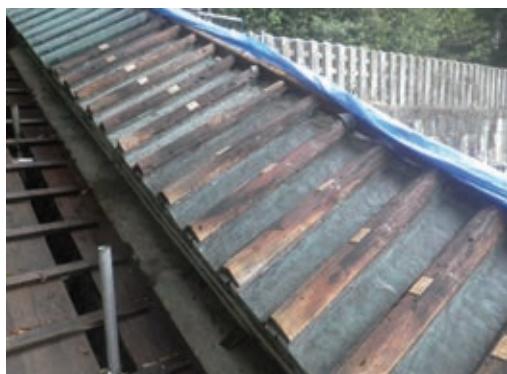
写真15 瓦棒、銅瓦葺の葺き直し（築地塀）

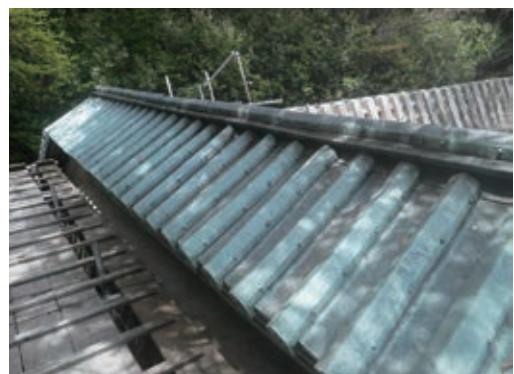
写真16 銅瓦葺屋根葺き直し完了（築地塀）

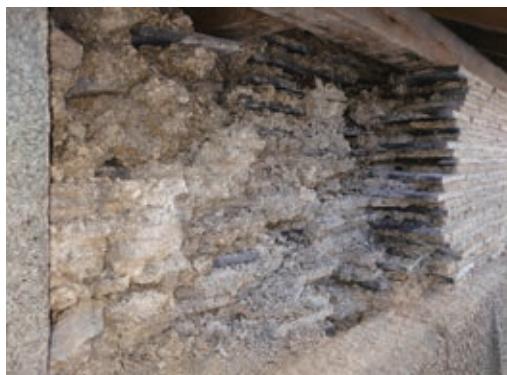
写真17 築地塀熨斗瓦積解体状況

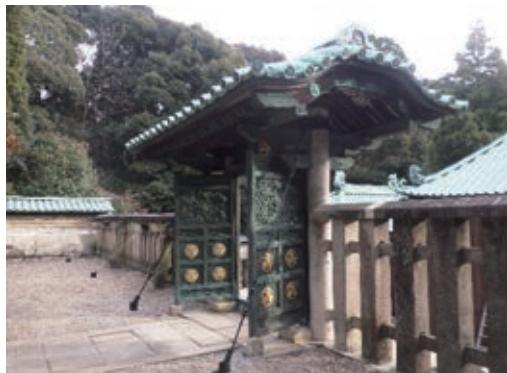
唐門と左右石柵は構造補強が難しいこともあり、転倒防止策を講じ、唐門背面の地盤下に重しとしてのコンクリート基礎を設置し、唐門石柱と石柵の頭部にステンレス製巻金物を取り付けターンバックルやワイヤーで引っ張った（写真19）。合わせて唐門下段には立入防止柵（自費設置）を設けた（写真20）。

写真19 唐門及び左右石柵 転倒防止策

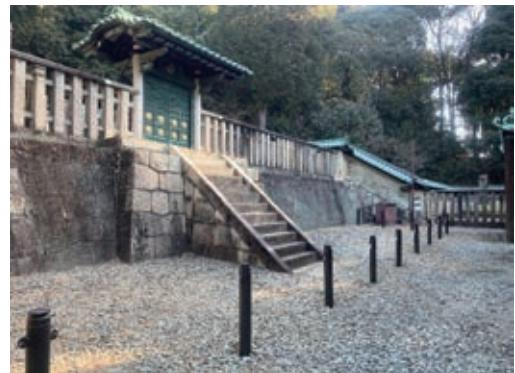
写真20 唐門前 立入防止柵
